O ESTUDO DOS AGENTES DE DEGRADAÇÃO DO SÍTIO DE REGISTROS RUPESTRES OLHO D'ÁGUA DE SANTA BÁRBARA EM NOVA OLINDA, CEARÁ, BRASIL.

O Sítio de Registro Rupestre Olho D'Água de Santa Bárbara – Nova Olinda/CE

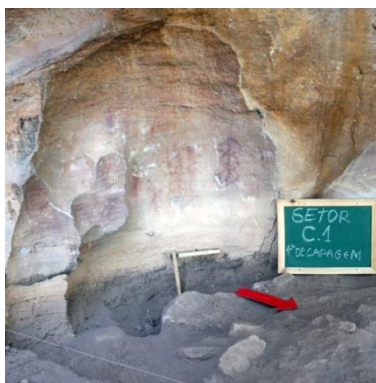
Este sítio possui um número significativo de registros rupestres de gravuras e pinturas com destaques para as figuras de antropomorfos e zoomorfos por vezes preenchidas por uma tinta ocre vermelha pouco densa. Além dos vestígios, há a presença de uma série de problemas de conservação que impedem a visualização de predominantemente quase todos os grafismos como mostra a FIGURA 01:

Figura 01: Pannel principal do Sítio de Registro Rupestre Olho D'Água de Santa Bárbara.

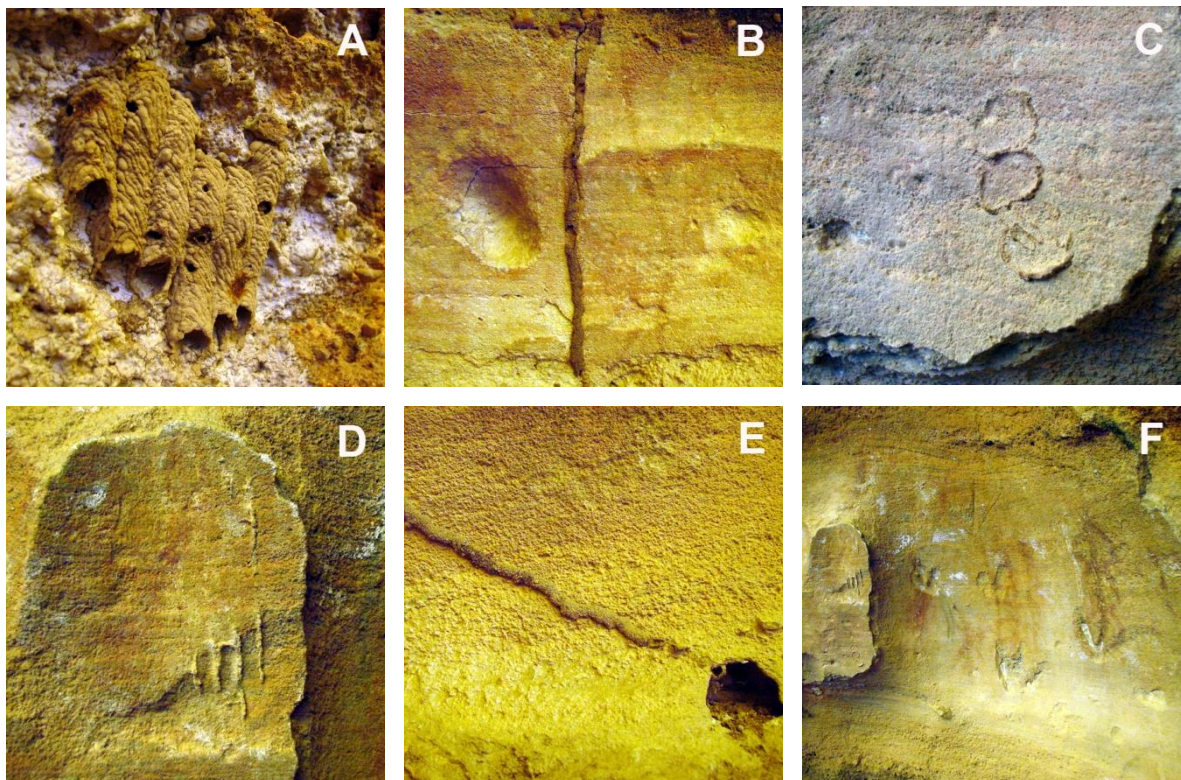
Outro grave problema encontrado aqui foram os depósitos minerais orgânicos advindos das galerias de cupins e de insetos construtores que ameaçam diretamente alguns grafismos recobrimo-os. Eles são mais difíceis de serem removidos, formados de argila e secreção animal, ao longo do tempo, endurecem e se fixam na superfície rochosa alterando a pátina natural que protege o registro, o resultado final é a mudança das cores principais utilizadas para a elaboração da pintura e a sua improvável visualização, como se observa na FIGURA 05:

Figura 05: A, B, C e E: Detalhe de galerias de cupins e ninhos de insetos; D e F: Depósitos minerais orgânicos sobre as pinturas.

Outra medida de fácil realização está relacionada às ameaças dos insetos construtores, onde seus amparos podem estar sendo removidos com a ajuda de instrumentos cirúrgicos odontológicos (esculpidores e escovas, etc.).

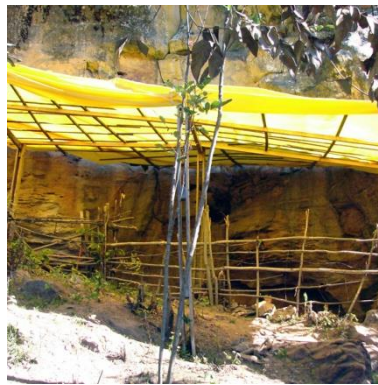
Com a retirada da vegetação trepadeira e de alguns arbustos que dificultavam os trabalhos de escavação, os registros ficaram expostos ao intemperismo (água, vento, insolação e umidade do ar) assim, na tentativa de melhor proteger o abrigo desse tipo de agressão instalamos uma cobertura artificial provisória de madeira e lona afixada bem rente à rocha para conter a água da chuva e a insolação que o mesmo sofre durante o intervalo das 7:00h às 10:30h. (Ver Figura 06).

Figura 06: Cobertura provisória para contenção de água da chuva e insolação no abrigo.

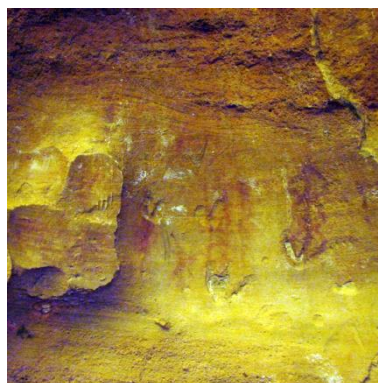
As eflorescências salinas, com certeza, constituem as ameaças mais difíceis de extinção. No Sítio Olho D'Água de Santa Bárbara, manchas esbranquiçadas recobrem os antropomorfos vermelhos. Oriundas da rocha por ação da água intersticial, elas impedem a leitura dos painéis constituindo já a pátina do suporte. De maneira que confundimos o que poderá ser uma mudança natural de cor da rocha ou pigmento empregado nela. A sua retirada pode ainda ser não-recomendada pela discutível função como filme protetor ao pigmento, pois no Anexo B da Carta do Restauro de 1972 defende-se a conservação da pátina da pedra “por evidentes razões históricas, estéticas e também técnicas, já que ela desempenha uma função protetora como ficou demonstrado pelas corrosões que se iniciam a partir das lacunas da pátina”(LAGE, 2003. Observe a FIGURA 07:

Figura 07: Pinturas e Gravuras atacadas por eflorescências salinas oriundas do interior do suporte.
